# Гидроизоляция стен и фундаментов храмов

Внешне благополучное здание храма может нести в себе угрозу разрушения и даже обрушения. Причина тому – недостатки гидроизоляции. Об этой проблеме и способах ее решения мы и поговорим в данной статье

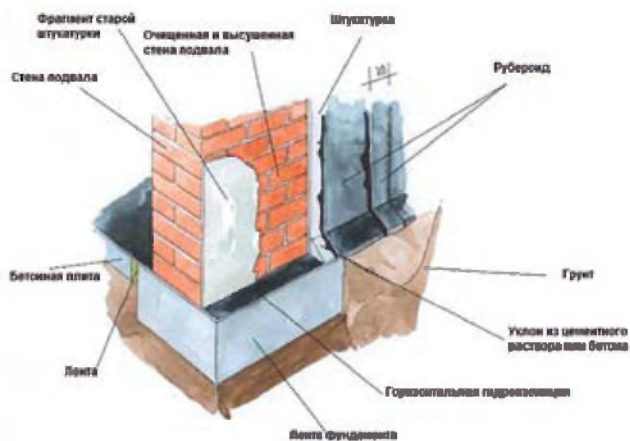
Устройство отсечной гидроизоляции внутри здания

1. Поверхность ФБС-блоков, подготовленная к «запечатыванию» ремонтными составами

2. Поверхность ФБС-блоков, подготовленная для инъектирования

3. Поверхность стены после ремонта

Принцип инъектирования состоит в следующем: под давлением в конструкцию вводятся специально составленные искусственные смолы для заполнения или сужения ее пустот. После отверждения акриловой смолы создается преграда гидростатической нагрузке, обеспечивается водонепроницаемость. Конструкция укрепляется и восстанавливается, в ней создается противосолевой барьер.

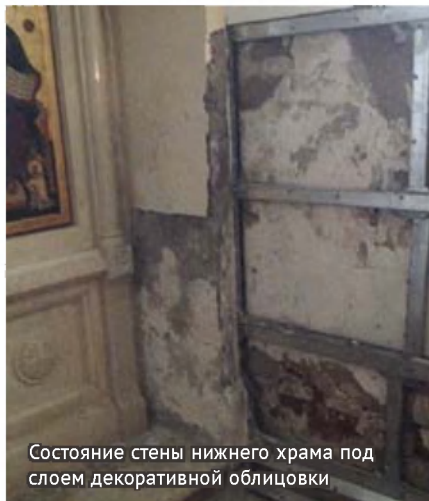
Состояние стены нижнего храма под слоем декоративной облицовки

В плачевном состоянии находится и нижний храм в честь Казанской иконы Божией Матери. В те же 90-е годы в ходе работ был непрофессионально заменен глиняный замок, защищающий стены подвала от воздействия грунтовых вод.

Наружные стены с внутренней стороны подвала, а также стены лестницы, ведущие в подвал, имеют значительные повреждения вследствие систематического замачивания их через «подсос» вод сквозь фундаменты здания храма.

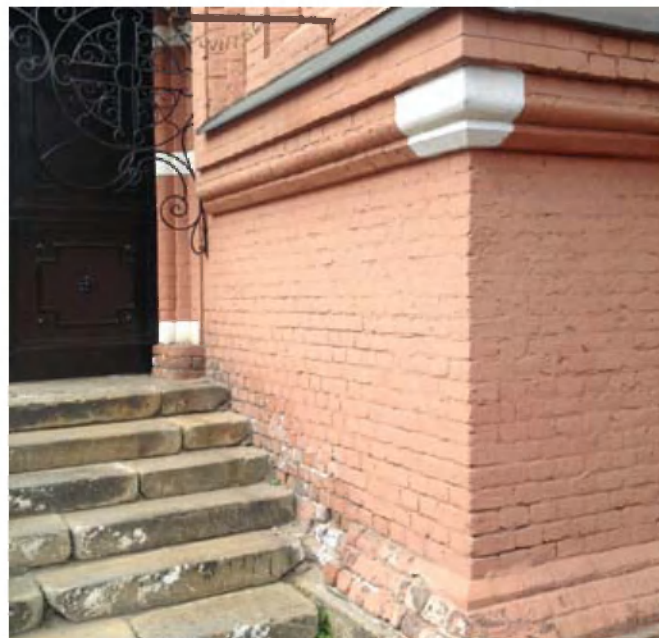
Разрушение кладки цоколя храма Всех Святых от внешнего увлажнения

Кроме того, пустые швы в кирпичной кладке не были заделаны должным образом, что привело к

намоканию и дальнейшему разрушению стен верхнего храма. В местах отсутствия покрытий, на углах фасадной части, на декоративных элементах и т. п. вымывание связующего раствора и произошедшие морозные разрушения могут вызывать самопроизвольные падения кирпича.

На фасаде имеются многочисленные следы сколов, расслаиваний и трещин кирпичной кладки и отдельных кирпичей, высыпания и вымывания раствора.

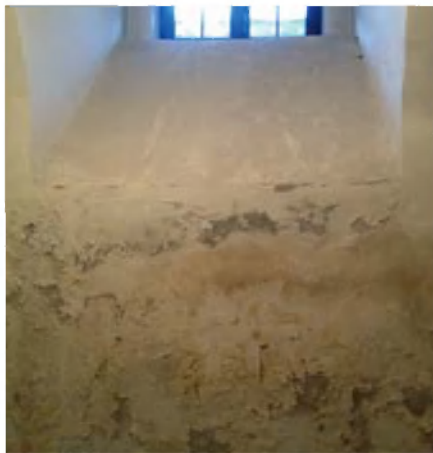
Шелушение окрасочного слоя и появление грибковых образований на влажной стене нижнего храма

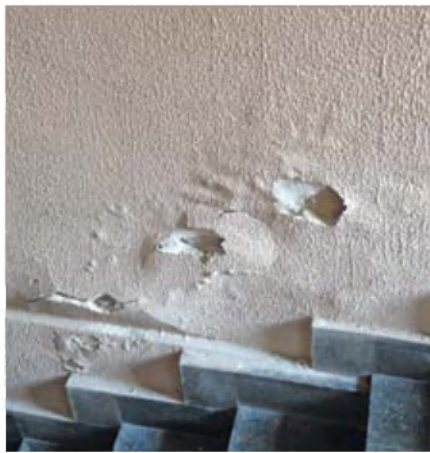
Отслаивание штукатурки от влажных стен нижнего храма в честь Казанской иконы Божией Матери
